## „A gyergyószentmiklósi Benedek-kúria megőrzése és revitalizációja”

### – A homlokzat története –

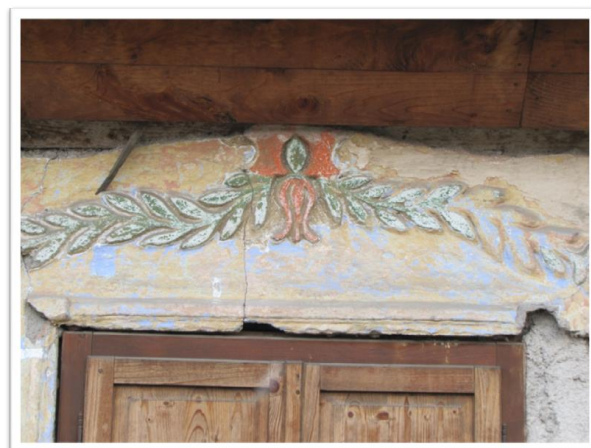
A különböző felületeken nyitott kutatóablakokban előkerültek az épület eltérő építési fázisaiból származó kifestési rétegek. A főpárkány és az ablakok közötti sávban megmaradt eredeti stukkódíszes vakolatokon nyitott kutatóablakok legalsó

rétegéből került elő az épület legkorábbi kifestési rétege, feltehetően még 1840-ből. Az egyéb felületeken egyszerű, plokrom festett felület látható.

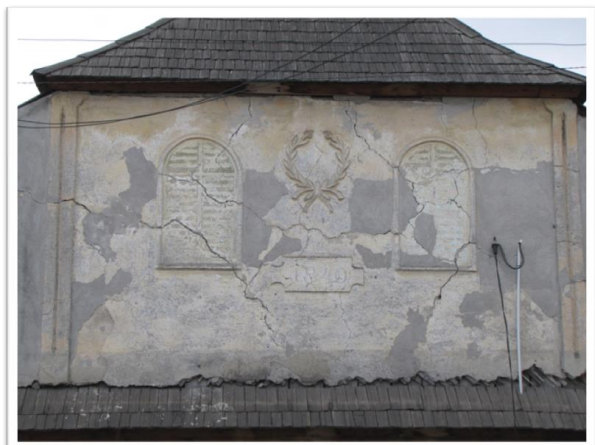
Közvetlenül az alapvakolaton, öt különböző színű kifestés került elő: a fal alap színe fehér, míg a stukkó díszek felületeit különböző színekkel emelték ki. A homlokzaton eredeti stukkódíszek találhatóak, babérkoszorús-virágmintás alakzatban, melyek felületén jelenleg d látható krómoxid zöld és élénk vörös szín maradt fenn. Az egyetlen eredeti állapotban megmarad töredékes oszlop fejezet és oszloptörzs narancssárgás-okker, míg ezek közepében mélyedő

kanellurát sötét barnás-fekete színűre festették eredetileg.

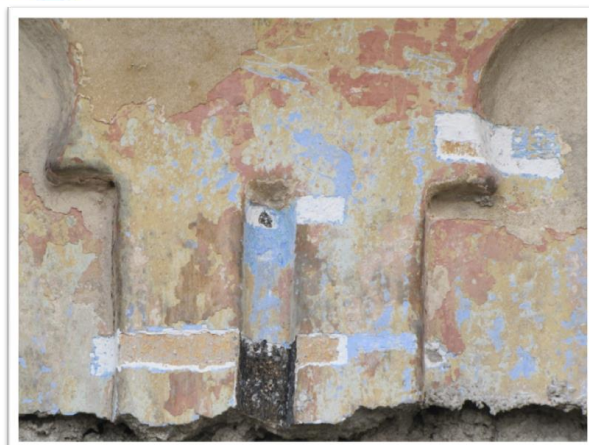
A hordozó vakolat összetartó ereje a kötőanyag veszteség következtében nagy mértékben megromlott, amely a fal

állapotának romlásához is vezetett, mi több, felületét vastag, kemény mészrétegek borítják, amely a későbbi feltárást igencsak megnehezíti. Az oromzat és a homlokzat alsó része jelentős állapotbeli különbségeket mutat, olyannyira, hogy két különböző építési periódusra engednek következtetni. Valójában azonban a főpárkány meglétének hatása érződik, mivel az alsó, védett részen, ezáltal több helyen megmaradhattak az eredeti vakolat és kifestési részek, az oromzat azonban jelentősen károsodott az időjárásnak való kitettsége miatt.

A felületet beszövő repedésháló a deszkafal mozgásából adódik, amelyet a főúti nehézforgalomból keletkező rezonancia felerősít.

A helyreállításhoz legszükségesebb és legsürgősebb feladat az eredeti állapotban meglévő vakolatrétegek mielőbbi

konzolidálása és konzerválása a további erózió megállítása céljából. A rossz megtartású hordozó vakolat, és ennek falazattól való leválása első lépésben felületi leragasztást és aláinjektálást igényel. Ezt a teljes felület feltárása és megszilárdítása kell hogy kövesse, majd felületi tisztítás és az egyenetlenségek kiegészítése következhet. A feltárt és megtisztított felületeken kovasav-észteres vakolatszilárdítást kell végezni, majd utolsó lépésben az ún. Trattamento retusálási technikával az értelmezhető felületek esztétikai kiegészítése zárja a folyamatot. Ezáltal gyakorlatilag az évszázados technikák által létrehozott kép visszaállítása történik meg.
