## „A gyergyószentmiklósi Benedek-kúria megőrzése és revitalizációja” – Újrafödve –

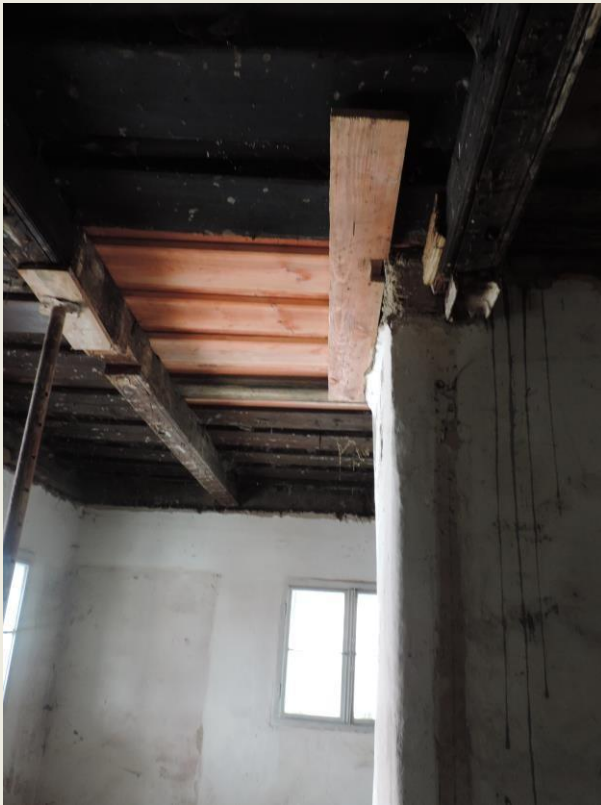
A tető és a földém számos helyen improvizációkat, megrongálódott elemeket tartalmazott, mi több, néhány helyen a gerendákat át is vágták – ezeket a csomópontok megerősítésével, a gerendázat megduplázásával, szükség esetén az elemek kicserélésével, a megrongálódott szarufák kiegészítésével orvosolta a kivitelező.

Az újonnan beépített faelemek gondos tűzbiztonsági és gombaellenes előkezelést kaptak.

Külön figyelmet kapott az ívelt tetőszerkezet eredeti alakjának megtartása, a kúria egyik látványossága.
