A gyergyószentmiklósi Benedek-kúria megőrzése és revitalizációja – Jó úton a hitelesség felé –

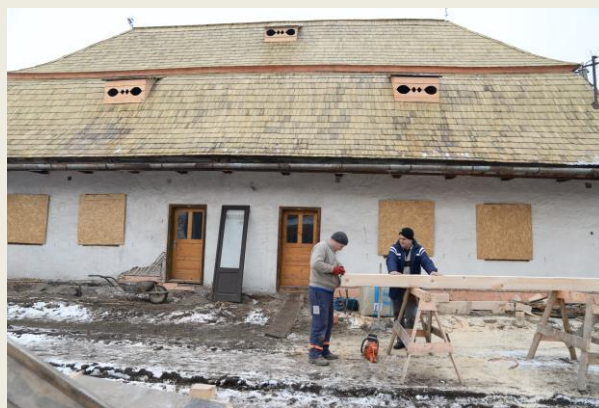
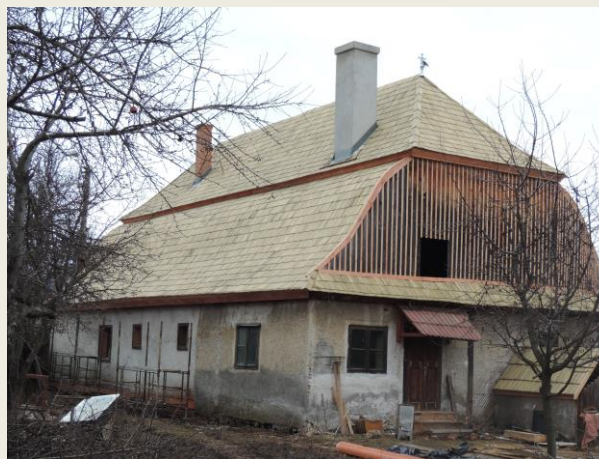
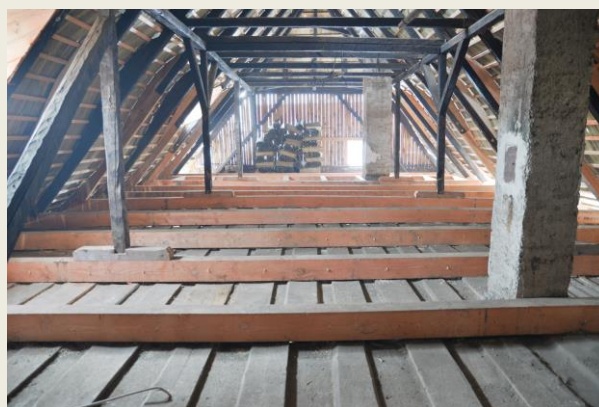
A munkálatfelügyelő havi jelentése szerint, januárban, miután a nyugati homlokzat deszkáit is megerősítették, megtörténhetett a padlástér kitakarítása. Ezzel kész a tetőrész: a keleti homlokzat aláinjektálása, a két kémény megerősítése és egy utólagosan épített füstjárat lebontása megoldódott, a '90-es évek improvizált megerősítéseit lebontották, a tönkrement tetőelemeket, gerendákat kicserélték; a gerendázatot, ahol szükséges volt, kettőzéssel megerősítették, megőrizve az eredeti építési logikát, majd a megrongálódott tetőfedő cseréje is megvalósult megőrizve az ívelt tetőszerkezet alakját és méreteit; a tetőablakok cseréjét követően utolsó

lépésként a nyugati homlokzatra és a tető takarítására került sor.

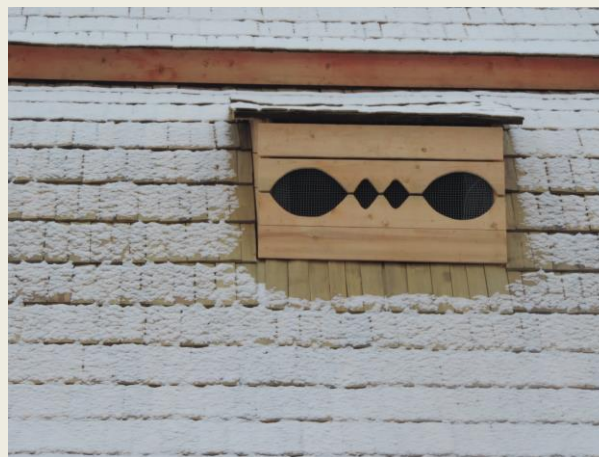
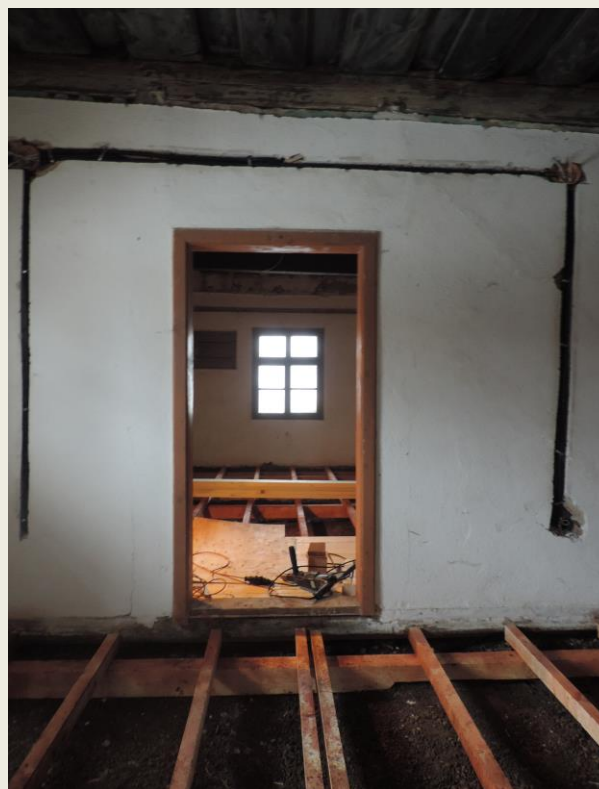
Hasonlóképpen, sziszifuszi munkát jelentett a kúria nyílászáróiról eltávolítani

a több rétegű olajfestéket. Egy személynek egy hétig tartó munkájába került, hogy a legrégebbi, eredeti ajtót megtakarítsa ily módon. Hogy az eredeti megoldás érvényesüljön, a keleti homlokzaton eltávolították az ajtót és helyére egy ablak helyét alakították ki.
