## „A gyergyószentmiklósi Benedek-kúria megőrzése és revitalizációja”

### – A homlokzat története –

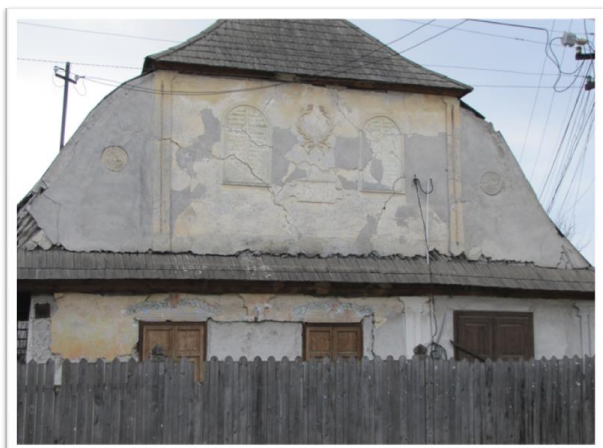
A szondázó falkutatás, mely a gyergyószentmiklósi, B. kategóriás műemlékként számon tartott Benedek-kúria homlokzatára terjedt ki, arra derített fényt, hogy az öt rétegű festési réteg alatt, in situ állapotban megmaradt eredeti vakolat és kifestési rétegek is fellelhetőek.<sup>1</sup>

A különböző felületeken nyitott kutatóablakokban előkerültek az épület eltérő építési fázisaiból származó kifestési rétegek. A főpárkány és az ablakok közötti sávban megmaradt eredeti stukkódíszes vakolatokon nyitott kutatóablakok legalsó

rétegéből került elő az épület legkorábbi kifestési rétege, feltehetően még 1840-ből. Az egyéb felületeken egyszerű, plokrom festett felület látható.

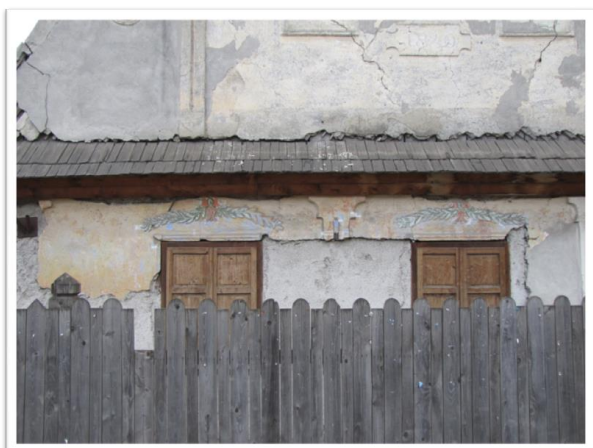
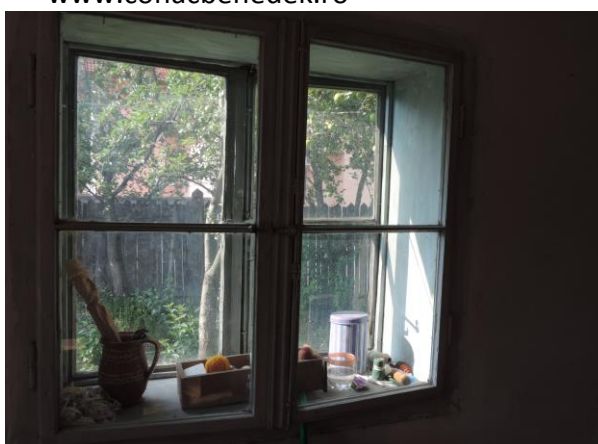
A hordozó vakolat összetartó ereje a kötőanyag veszteség következtében nagy mértékben megromlott, amely a fal

állapotának romlásához is vezetett, mi több, felületét vastag, kemény mészrétegek borítják, amely a későbbi feltárást igencsak megnehezíti. Az oromzat és a homlokzat alsó része jelentős állapotbeli különbségeket mutat, olyannyira, hogy két különböző építési periódusra engednek következtetni. Valójában azonban a főpárkány meglétének hatása érződik, mivel az alsó, védett részen, ezáltal több helyen megmaradhattak az eredeti vakolat és kifestési részek, az oromzat azonban jelentősen károsodott az időjárásnak való kitettsége miatt.

A felületet beszövő repedésháló a deszkafal mozgásából adódik, amelyet a főúti nehézforgalomból keletkező rezonancia felerősít.

A helyreállításhoz legszükségesebb és legsürgősebb feladat az eredeti állapotban meglévő vakolatrétegek mielőbbi

konzolidálása és konzerválása a további erózió megállítása céljából. A rossz megtartású hordozó vakolat, és ennek falazattól való leválása első lépésben felületi leragasztást és aláinjektálást igényel. Ezt a teljes felület feltárása és megszilárdítása kell hogy kövesse, majd felületi tisztítás és az egyenetlenségek kiegészítése következhet. A feltárt és megtisztított felületeken kovasav-észteres vakolatszilárdítást kell végezni, majd utolsó lépésben az ún. Trattamento retusálási technikával az értelmezhető felületek esztétikai kiegészítése zárja a folyamatot. Ezáltal gyakorlatilag az évszázados technikák által létrehozott kép visszaállítása történik meg.

- eredeti festékrétegek feltárása
- rossz megtartású vakolatrétegek szilárdítása
- felületek tisztítása
- az elvált rétegek aláinjektálása
- a plasztikai hiányok kitömítése
- az elpusztult felületek újravakolása
- festékrétegek fixálása
- konzerválás és esztétikai helyreállítások
- a falfelületek rekonstrukciós kifestése.
