## „A gyergyószentmiklósi Benedek-kúria megőrzése és revitalizációja” – Újrafödve –

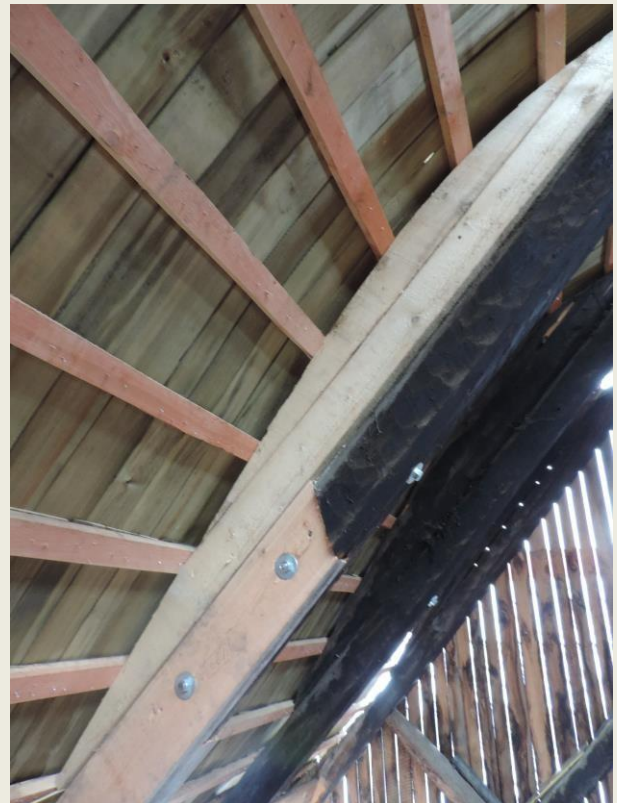
A tető és a földém számos helyen improvizációkat, megrongálódott elemeket tartalmazott, mi több, néhány helyen a gerendákat át is vágták – ezeket a csomópontok megerősítésével, a gerendázat megduplázásával, szükség esetén az elemek kicserélésével, a megrongálódott szarufák kiegészítésével orvosolta a kivitelező.

*Jól halad a felújítási munka a gyergyószentmiklósi alkotóházban – számol be a kivitelező Hurom Buda Kft. munkálatvezetője. Kivételesen jó a viszony a projekt szakmai vezetőivel is, hiszen mindannyiunk számára az jelent elsődleges szempontot, hogy a környék épített örökségének egyik reprezentatív épületén dolgozunk.*

Az újonnan beépített faelemek gondos tűzbiztonsági és gombaellenes előkezelést kaptak.

Külön figyelmet kapott az ívelt tetőszerkezet eredeti alakjának megtartása, a kúria egyik látványossága.
