„Conservarea și Revitalizarea Conacului Benedek din Municipiul Gheorgheni” – Acoperiș reabilitat –

Proiect finanțat printr-un grant oferit de Islanda, Liechtenstein și Norvegia, programul PA16/RO12 „Conservarea și revitalizarea patrimoniului cultural și natural” Schema de granturi mici.

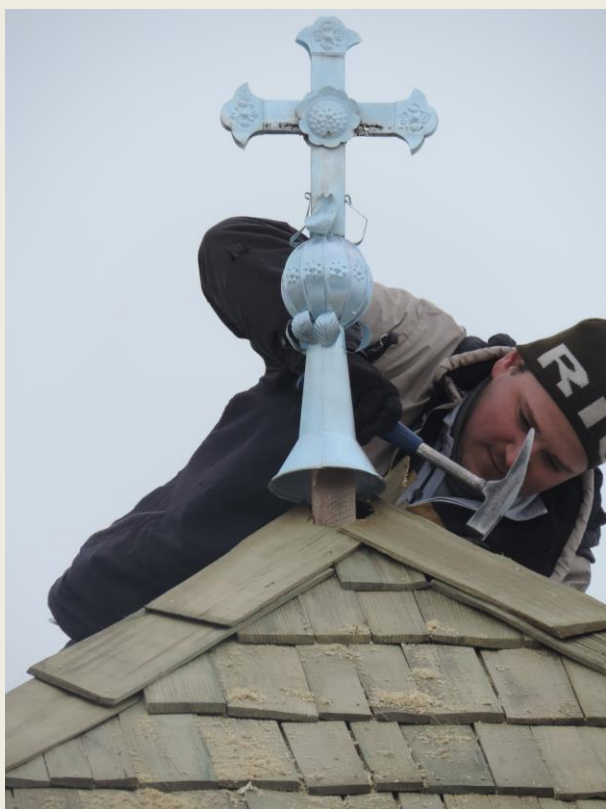
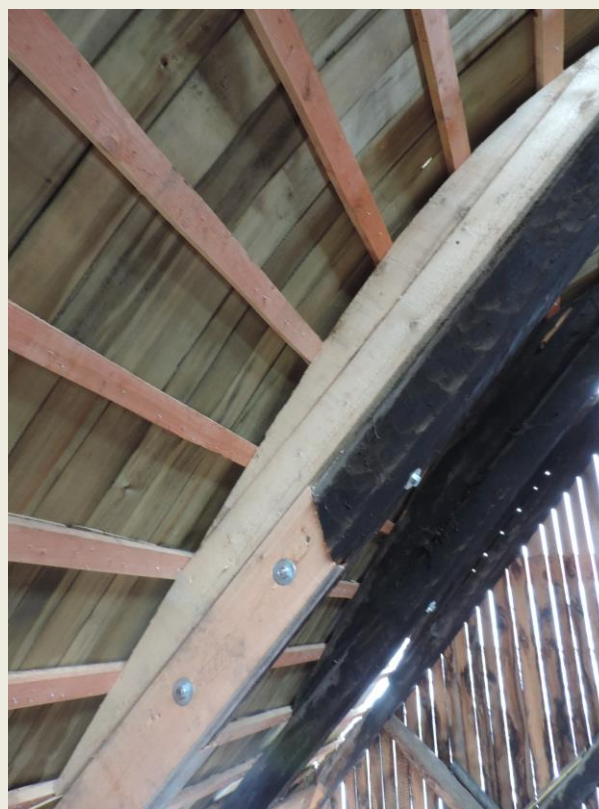
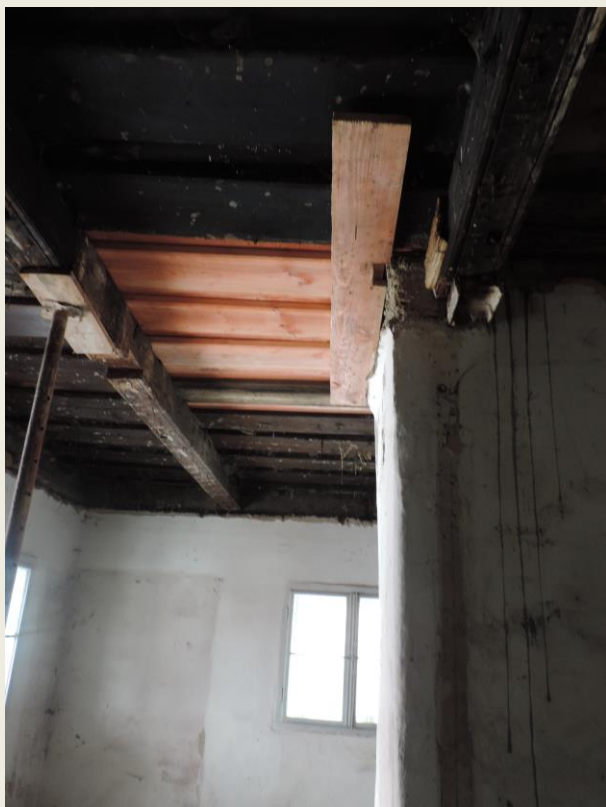
Executantul a terminat cu succes reabilitarea acoperișului și întărirea structurii portante la Conacul Benedek din Municipiul Gheorgheni. În jur de 18 mii de șițe au fost înlocuite cu piese noi din lemn de brad. Cele două cruci, galvanizate, au

fost repuse la locul lor tradițional, pe coama monumentului de cat. B.

Sarpanta și planșeul, prezentând improvizații multiple, consolidări și degradări, grinzile fiind chiar tăiate pe mai multe locuri – au fost reabilite profesional prin, completarea cărpilor degradate, dublarea/înlocuirea grinzilor, întărirea îmbinărilor.

Elementele nou introduse au fost tratate cu material ignifug.

Executantul a acordat atenție specială menținerii formei originale, arcuite a acoperișului.

Două dintre cele trei coșuri de fum aflate în monument au fost reconstruite, iar cel amenajat ulterior a fost înlăturat.

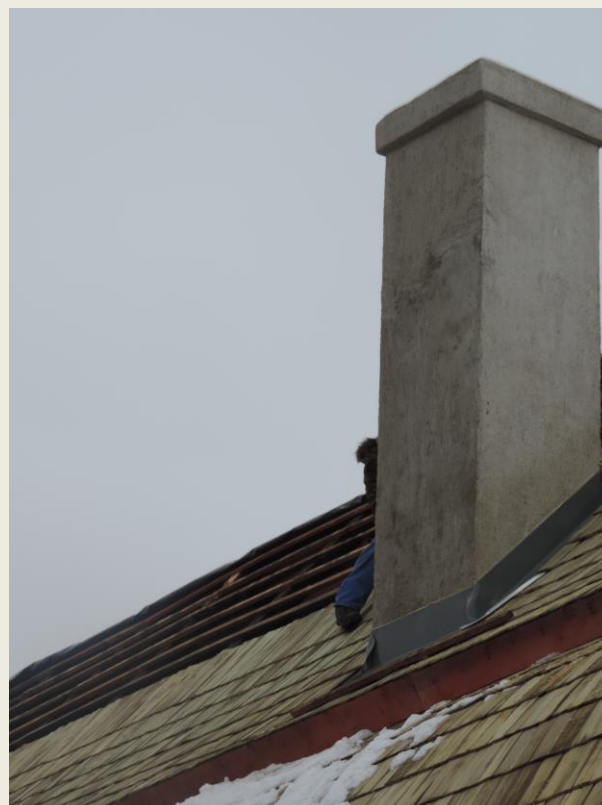
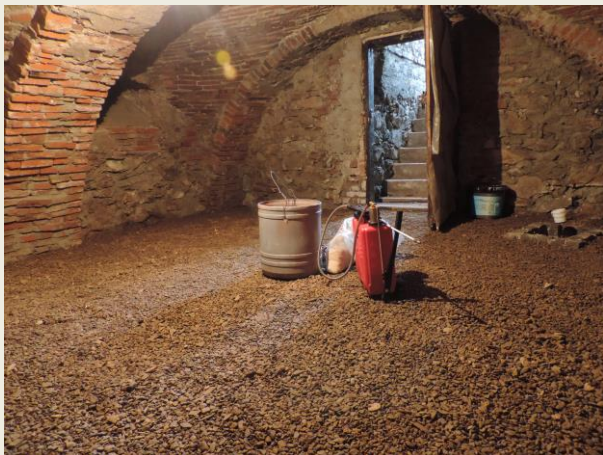
Reabilitarea pivniței s-a terminat mai bine de-o lună, ca ultim pas a rămas numai schimbarea învelitoareii de șită de pe acoperișul intrării.

Executantul a ales să efectueze lucrări

dinspre pivniță în sus, și dinspre acoperiș în jos, astfel la începutul anului 2016 lucrările vor ajunge deja la nivelul sălilor de expoziție și atelier etnografic.
